# INFORME SOBRE LOS DAÑOS DEL PATRIMONIO CULTURAL DE SUR DIYARBAKIR

*SECUELAS DEL CONFLICTO ARMADO*

MUNICIPALIDAD METROPOLITANA DE DIYARBAKIR

*30 de Marzo de 2016*

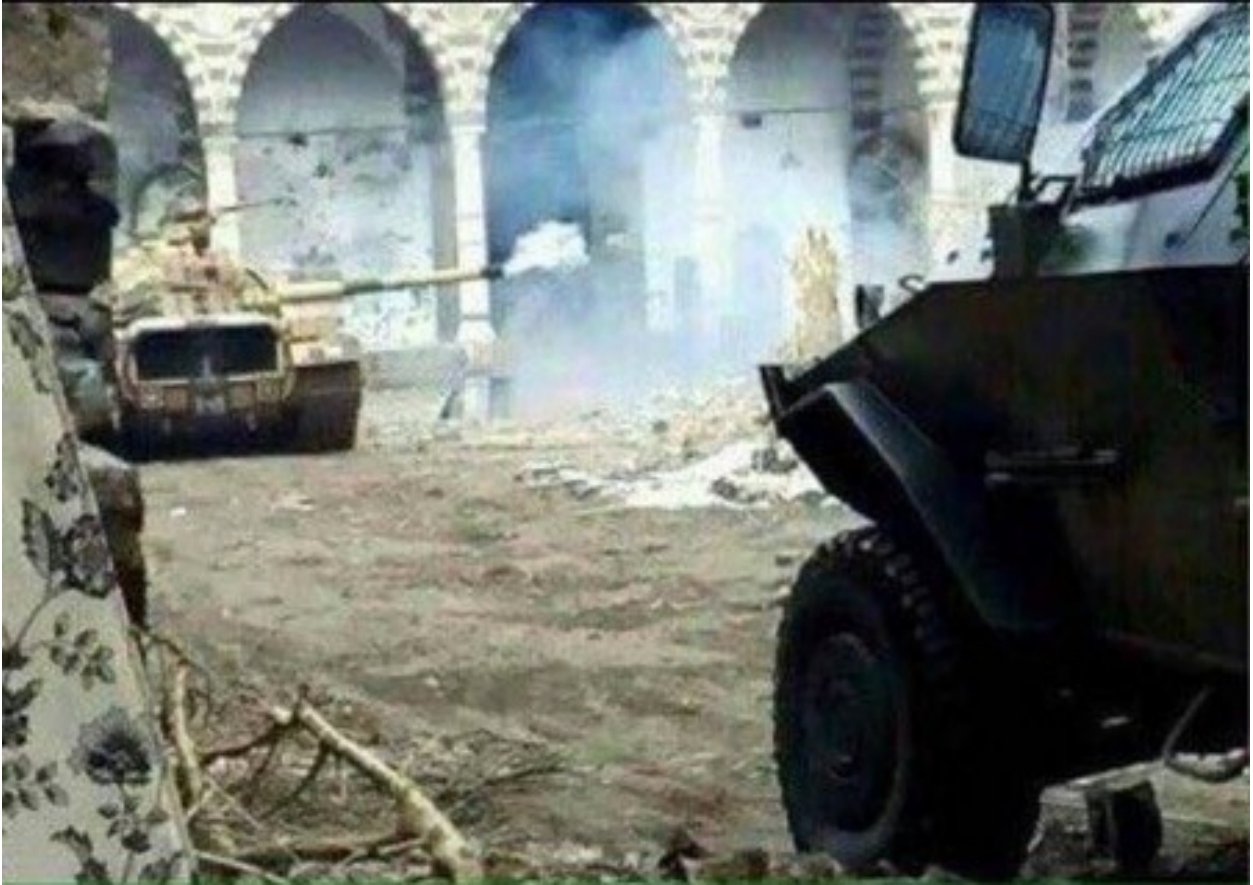
**Foto 1 – MEZQUITA DE KURŞUNLU**

La Mezquita de Kurşunlu, que se encuentra registrada como patrimonio cultural inmaterial, ubicada en el barrio de Fatihpaşa, sufre de daños irremediables en su pared frontal norte, así como daños en sus columnas que se encuentran rebajadas, situadas en el interior del edificio. Se documentó un incendio que provocó graves

daños en las paredes, decorados y adornos. La fuente que había sido restaurada se encuentra totalmente destruida. (Fotos 1 y 2).

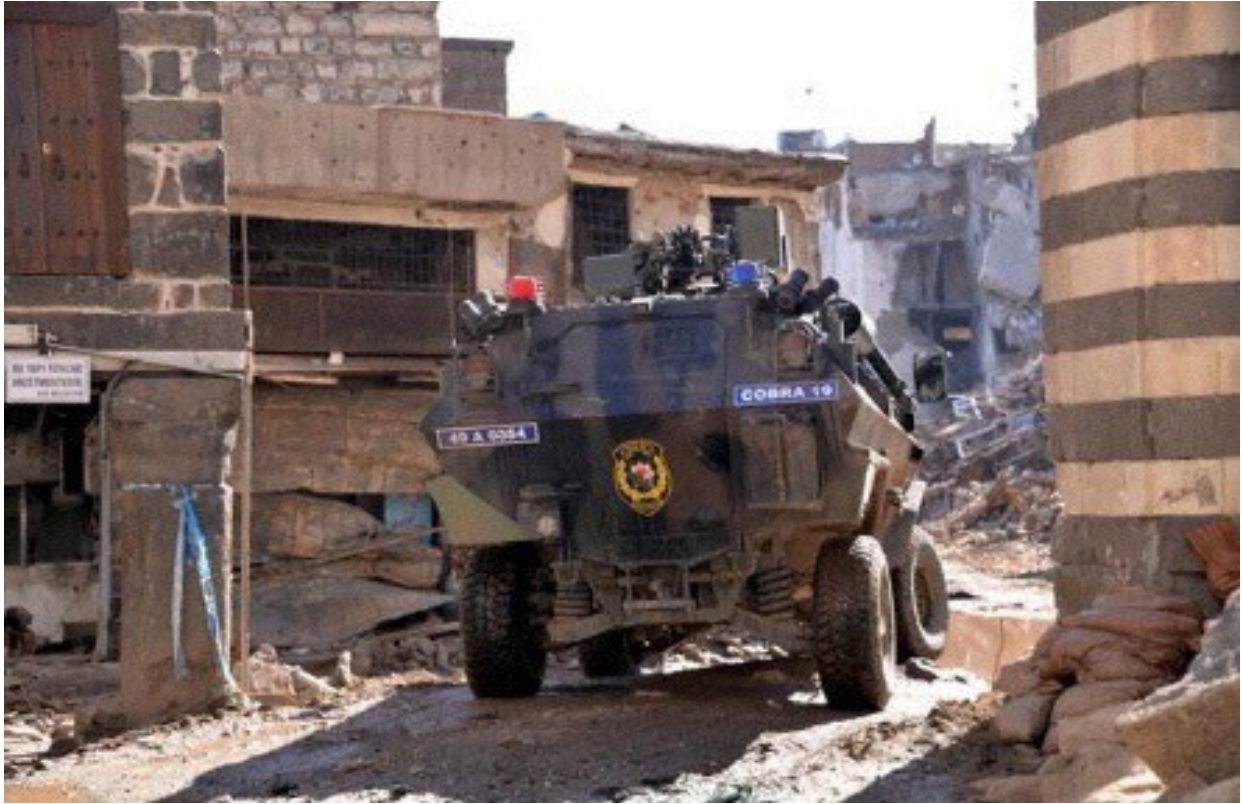
**Foto 3 - MINARETE DE LAS CUATRO COLUMNAS**

La Mezquita de Sheikh Muhattar, bastante conocida por su minarete de los cuatro columnas se encuentra entre las principales perjudicadas a consecuencia de los enfrentamientos armados. Dos de las cuatro columnas de soporte del minarete han sido gravemente afectadas a consecuencia del fuego de artillería (Foto 3). La evidencia visual también muestra como las paredes han sido destruidas parcialmente para facilitar la entrada de vehículos blindados desde la calle (Foto 4).

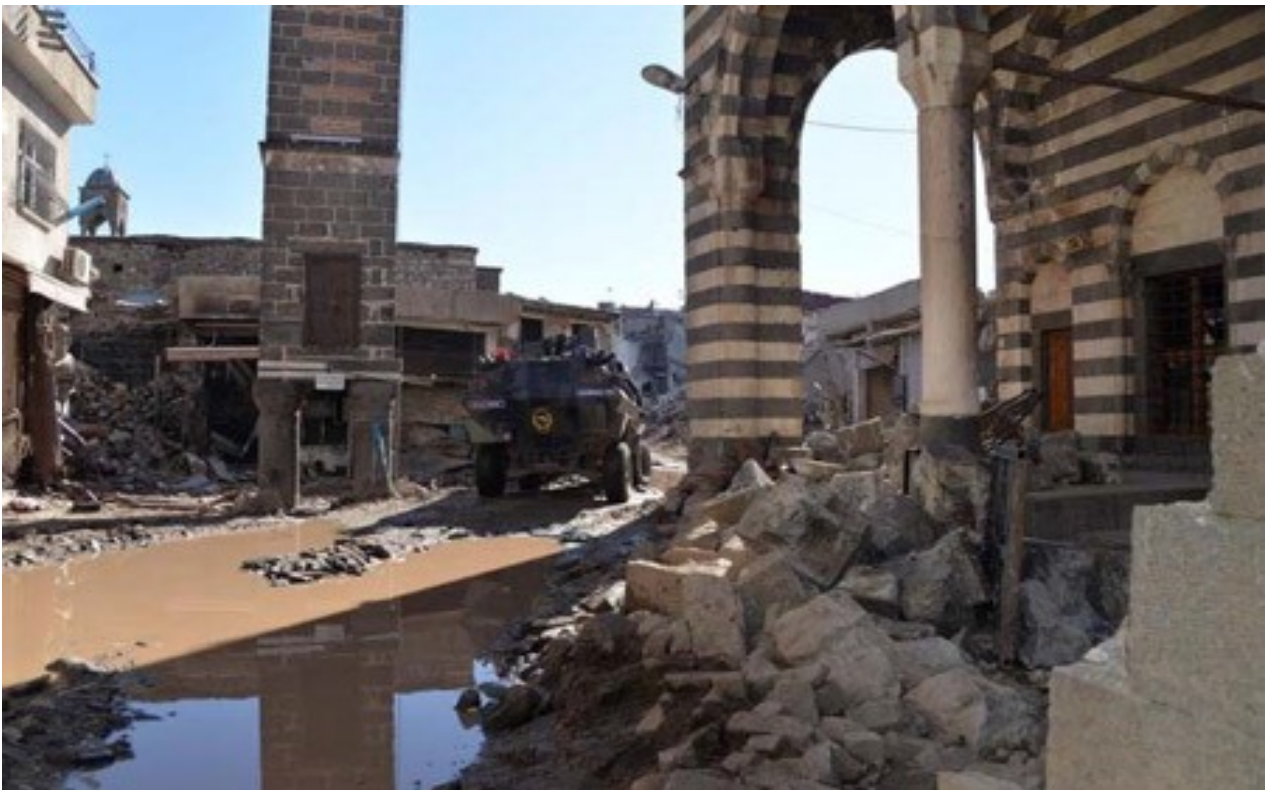
**Foto 4 – CALLE DEL MINARETE DE LAS CUATRO COLUMNAS**

Con el mismo pretexto fueron destruidas tiendas y comercios históricos registrados y ubicados en la calle Yeni Kapı que unen la iglesia armenia más grande de Oriente Medio con la Iglesia Caldea San Giragos. Además también ha sido afectada la calle de este complejo histórico monumental. (Foto 4).

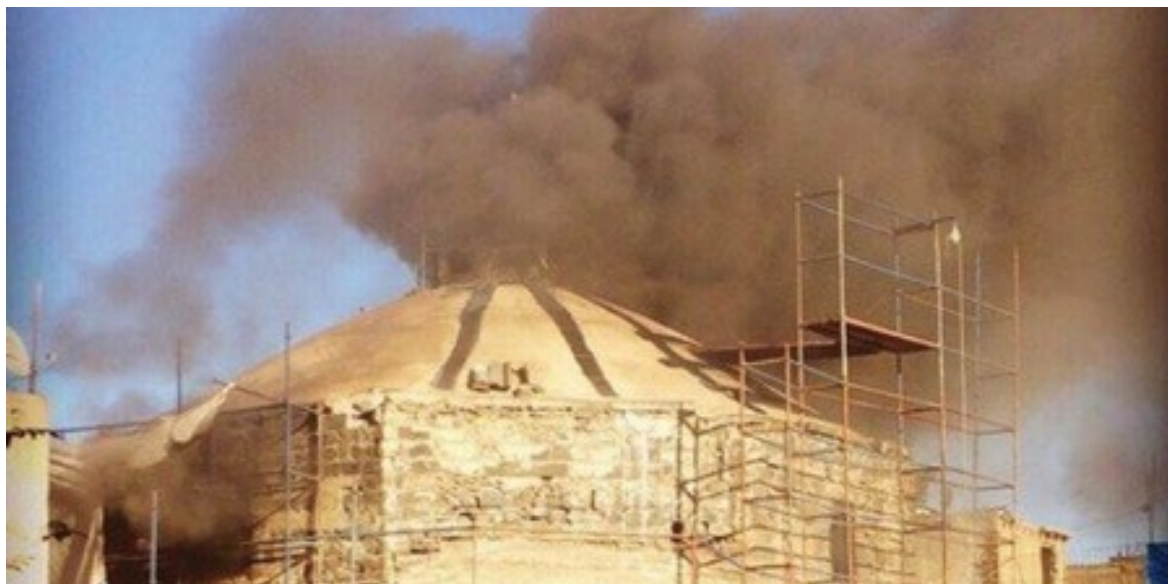
**Foto 5 – HISTÓRICO BAÑO HAMAM PASHA**

Uno de los 7 baños públicos (hamams) de Sur que había sobrevivido hasta la actualidad, Pasha Hamami, fue dañado durante los primeros días de los enfrentamientos armados. La zona fría del baño ha sido totalmente destruida a consecuencia del incendio. (Foto 5).

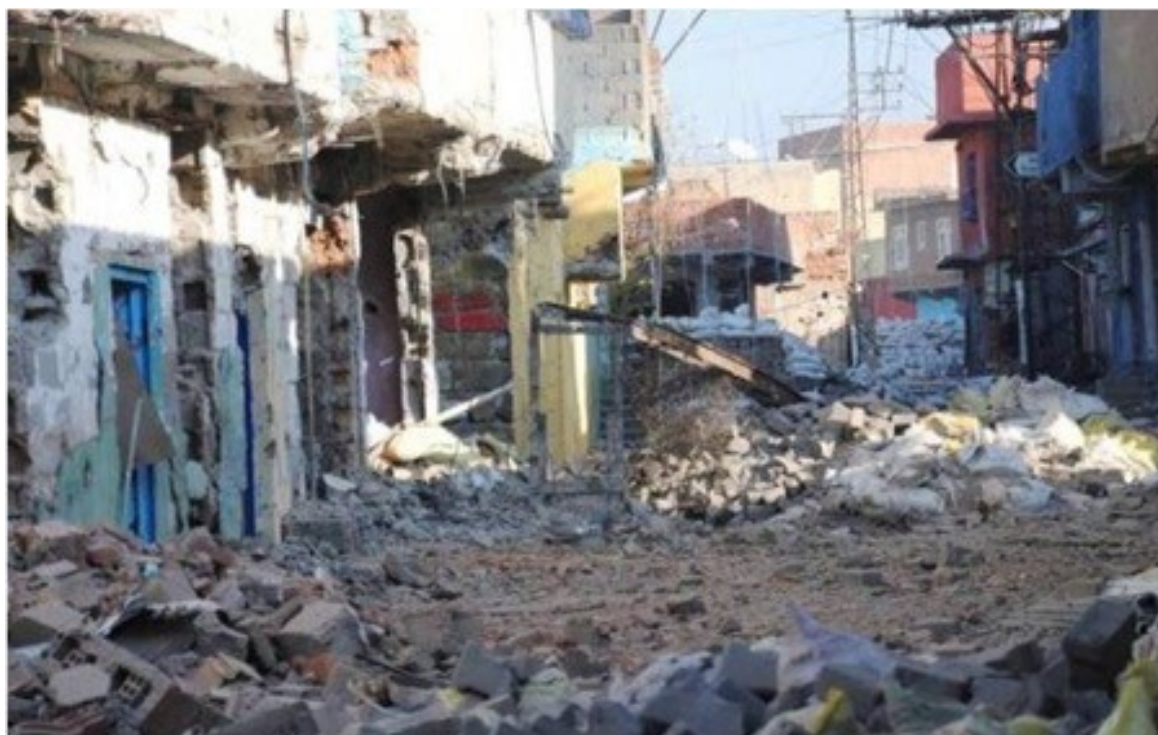
**Foto 6 – BARRIO HASIRLI - CALLE YIKIKKAYA**

Un ejemplo de arquitectura civil tradicional que había sido convertido en el Museo Mehmed Uzun por la Municipalidad de Diyarbakir, fue parcialmente destruido, según las fotografías aéreas. También existen destrozos en las calles bajo estructura física (Kavalti o Calle del Velo) uno de los raros ejemplos de textura urbana tradicional y que permite a los ciudadanos caminar bajo las estructuras arquitectónicas. Como resultado de la devastación, el área que había sido clasificada como “sitio arqueológico urbano”, ha perdido su calle tradicional y no podrá ser restaurada (Foto 6).

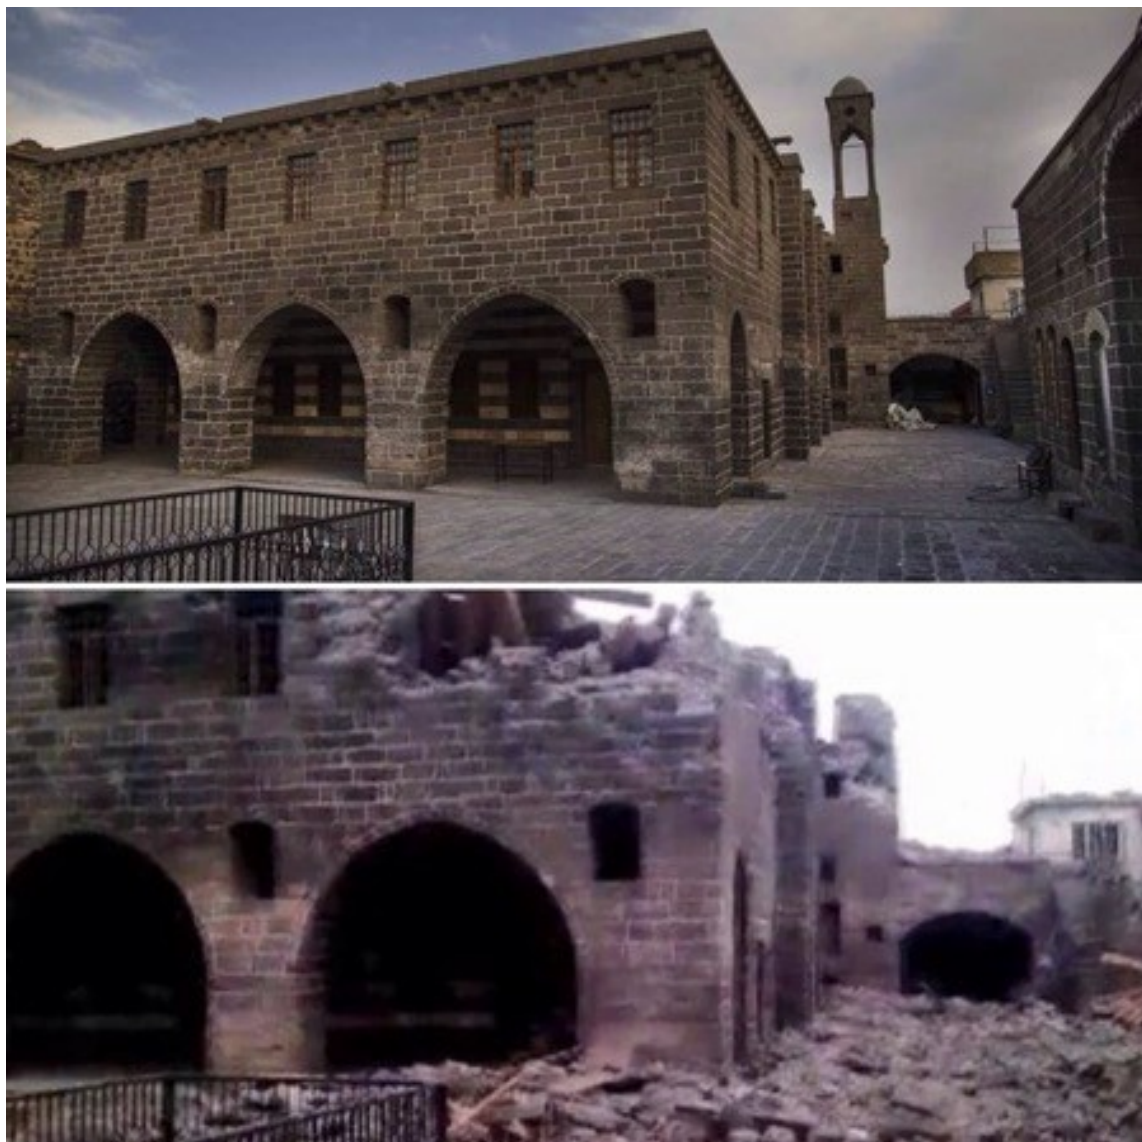
**Foto 11 - IGLESIA CATÓLICA ARMENIA (ANTES Y DESPUÉS)**

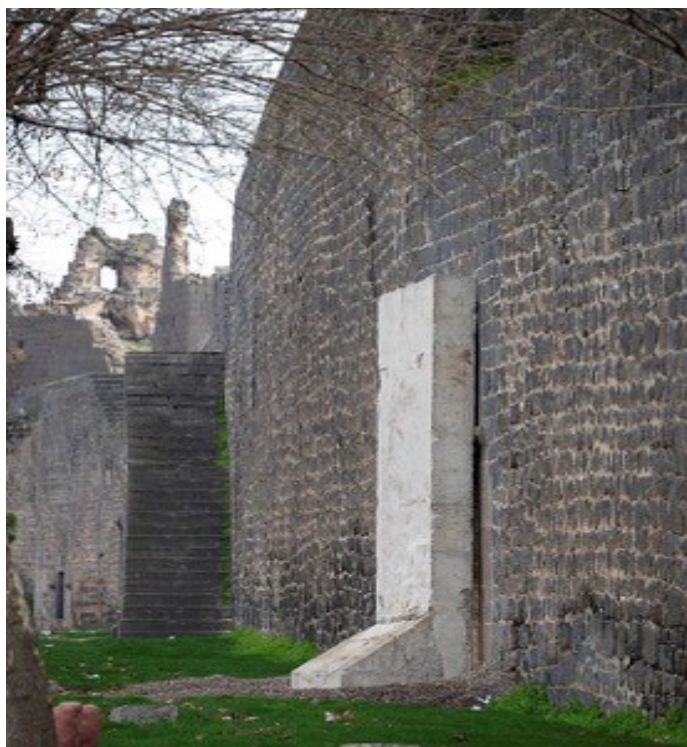
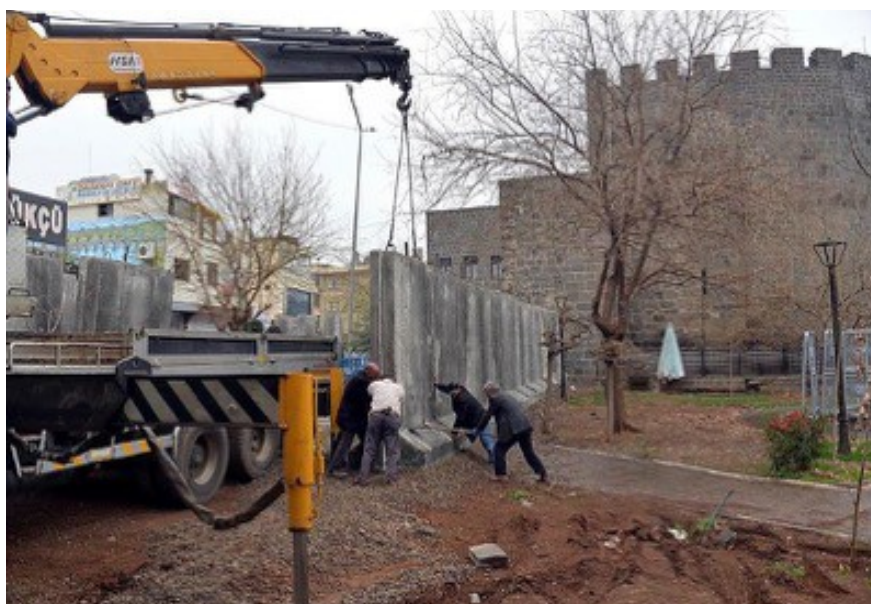
**Foto 16 – Hormigones colocados en la Fortaleza de Diyarbakir por las fuerzas de seguridad.**
